Fassadensanierung - Schwabing, München

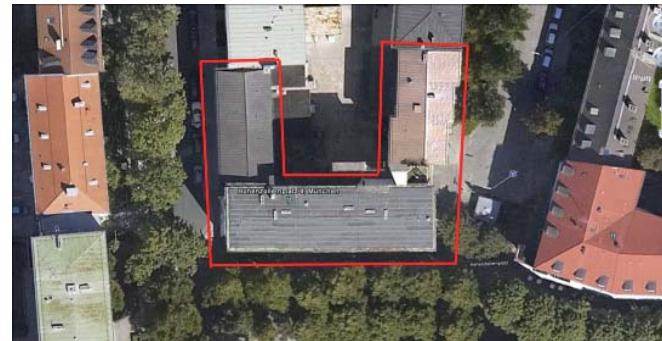
Der Gebäudeblock wurde 1956 erbaut. Im Westblock hatten Carbonatisierung, fehlende Dehnfugen und Feuchtigkeit bei zu geringer Bewehrungsüberdeckung zu massiven Schäden an den Betonbauteilen geführt. Zur Stabilisierung der Balkonplatten musste Bewehrung ergänzt und mit Spritzbeton gesichert werden, da nur die Hälfte der in der Tragwerksplanung berechneten Bewehrung eingebaut vorgefunden wurde.

Die neue Konstruktion der Balkongeländer bleibt im Erscheinungsbild der 50-er Jahre, ist jedoch für die Aufnahme der Horizontallasten ohne Verletzung der Abdichtung nur seitlich in den Schotten verankert.
