Fassadensanierung - Schwabing, München

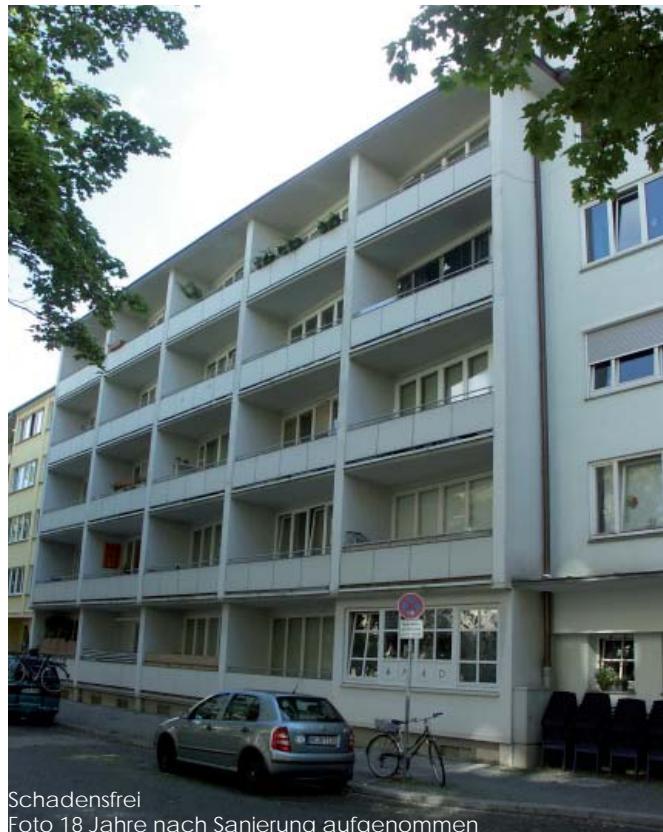
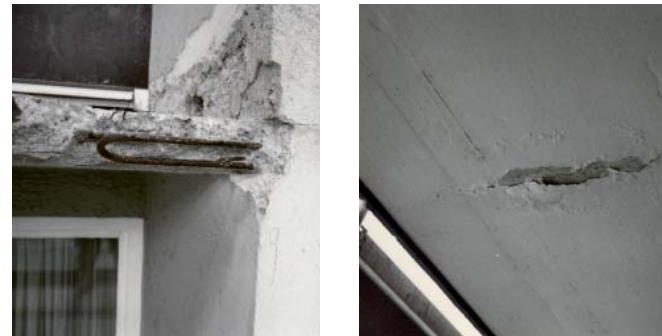
Der Gebäudeblock wurde 1956 erbaut. Im Westblock hatten Carbonatisierung, fehlende Dehnfugen und Feuchtigkeit bei zu geringer Bewehrungsüberdeckung zu massiven Schäden an den Betonbauteilen geführt. Zur Stabilisierung der Balkonplatten musste Bewehrung ergänzt und mit Spritzbeton gesichert werden, da nur die Hälfte der in der Tragwerksplanung berechneten Bewehrung eingebaut vorgefunden wurde.

Die neue Konstruktion der Balkongeländer bleibt im Erscheinungsbild der 50-er Jahre, ist jedoch für die Aufnahme der Horizontallasten ohne Verletzung der Abdichtung nur seitlich in den Schotten verankert.
